**Voormalige Rijks HBS**  
**Vlissingen**  
**Cultuurhistorische waardering**

**Voormalige Rijks HBS**  
**Brouwenaarstraat 2, Vlissingen**  
*Cultuurhistorische waardering*

*Samenstelling:* Dolf Broekhuizen  
Architectuurhistoricus  
m.m.v. Lianne van den Bulk

*Datum:* 15 maart 2019  
*Status:* concept

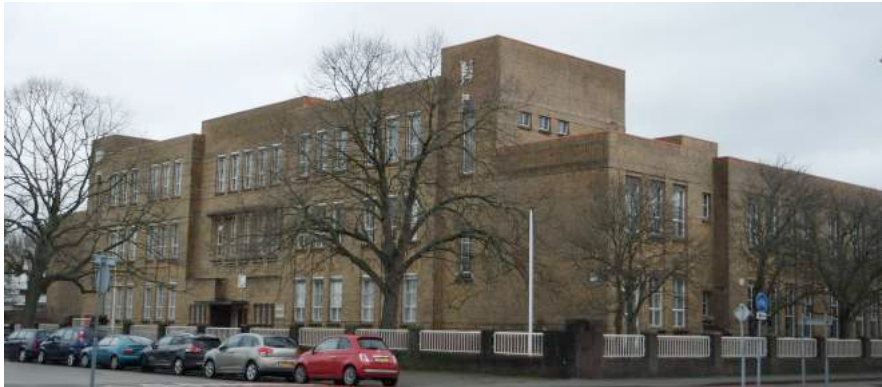
Opbouw volumes, voorgevel en rechter zijgevel.

De Rijks HBS is opgebouwd uit volumes die plat afgedekt worden, hoofdzakelijk bestaande uit twee bouwlagen met een extra bouwlaag op het middelste volume. De volumes en de repeterende raampartijen in verticale banden verspringen licht ten opzichte van elkaar, wat voor plasticiteit in de gevels zorgt. De kubistisch expressionistische stijl komt onder meer tot uitdrukking in het gebruik van reliëfmetselwerk dat voor een subtiel spel van verticale en horizontale lijnen zorgt. De horizontale banden van siermetselwerk springen licht naar voren en zijn platvol gevoegd, waardoor het contrast met het terugliggende metselwerk met terugliggende voeg wordt versterkt.

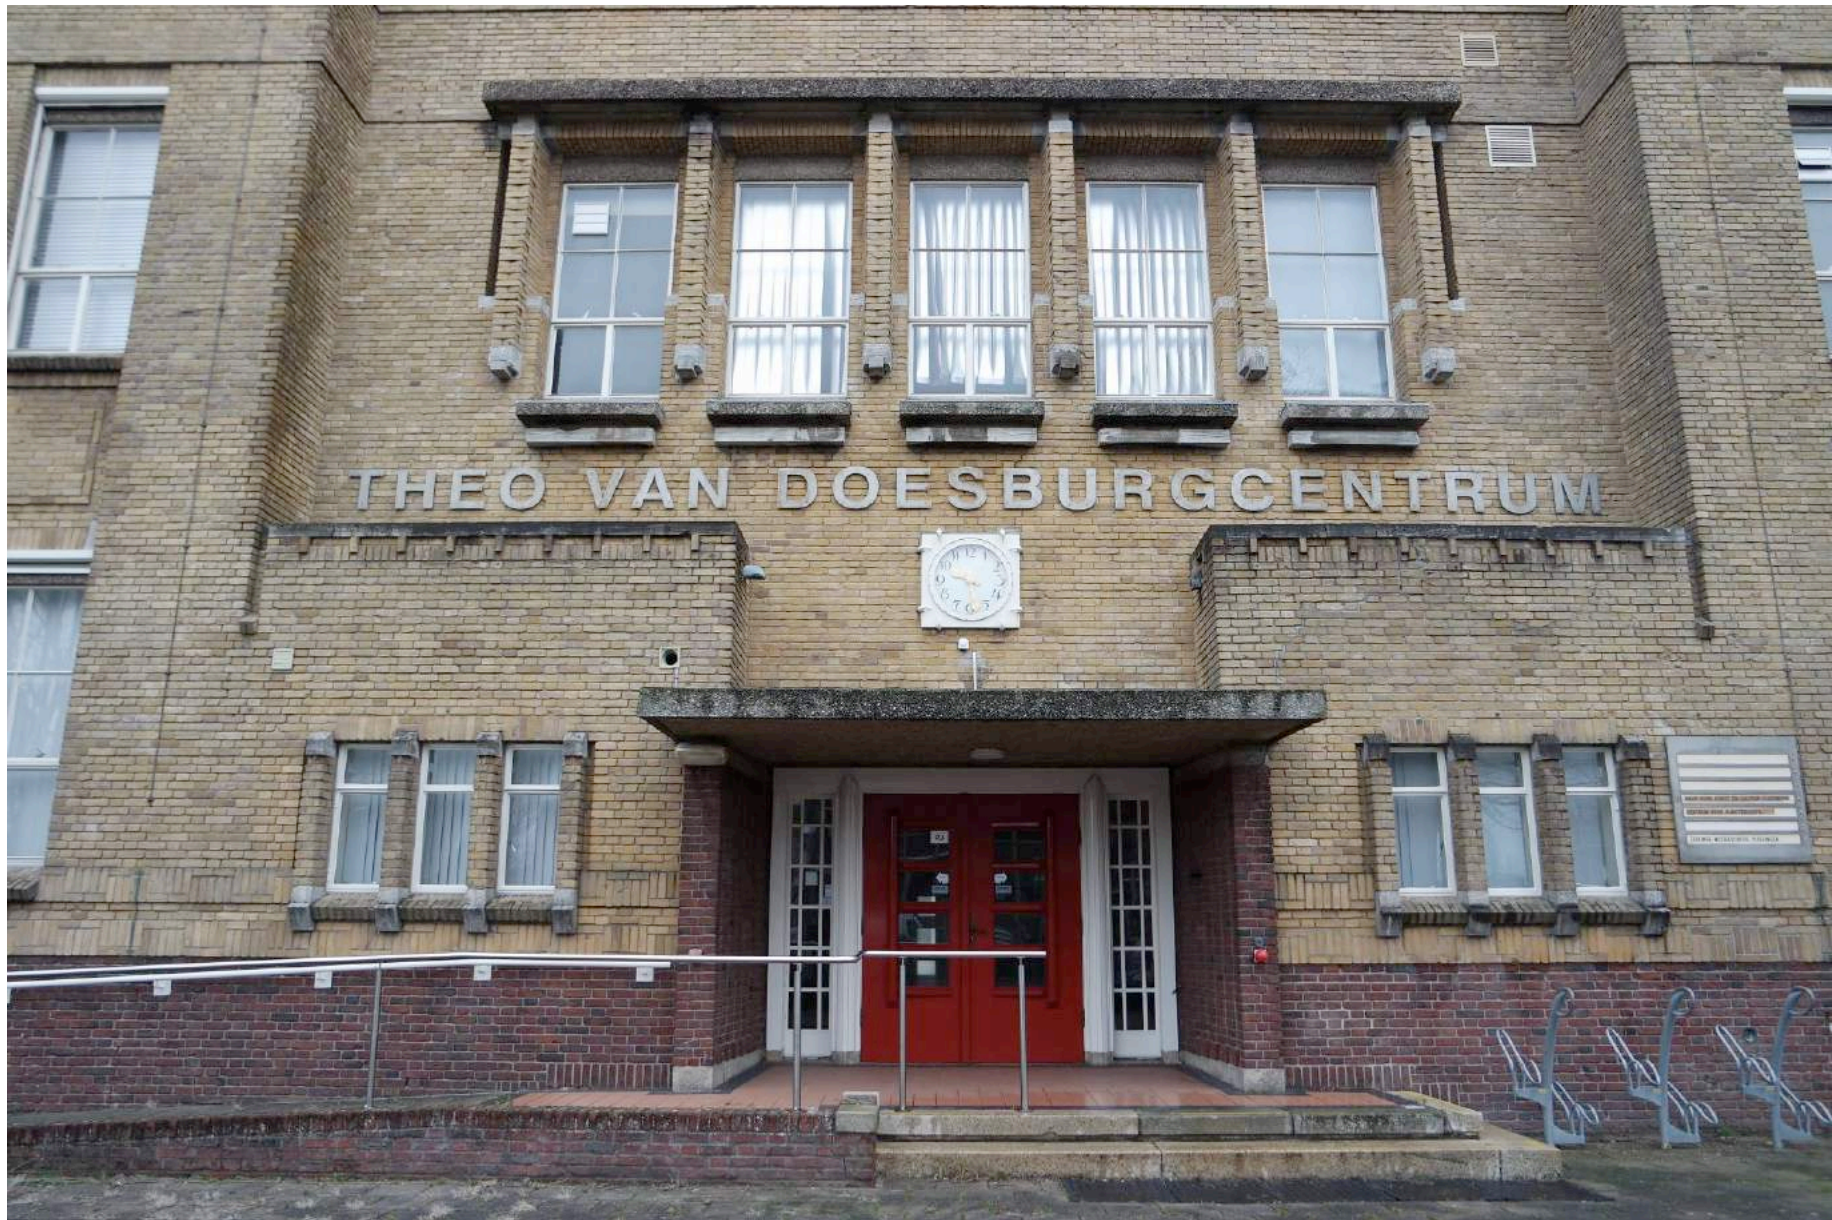
Hoofdentree met klok en siermetselwerk aan de Brouwenaarstraat

Centraal in de symmetrische voorgevel ligt de hoofdentree. De regelmatige gevelopzet wordt daar doorbroken door volumes die steeds iets verder naar voren springen, met de entree onder een brede betonnen luifel. Bij de hoofdentree is de ornamentiek zoals gezegd het meest levendig toegepast. De bijzondere expressionistische klok boven de entree werd in 1925 geschonken door de Commissie van Toezicht op het Middelbaar Onderwijs. De klok stond symbool voor orde en regelmaat.<sup>14</sup>

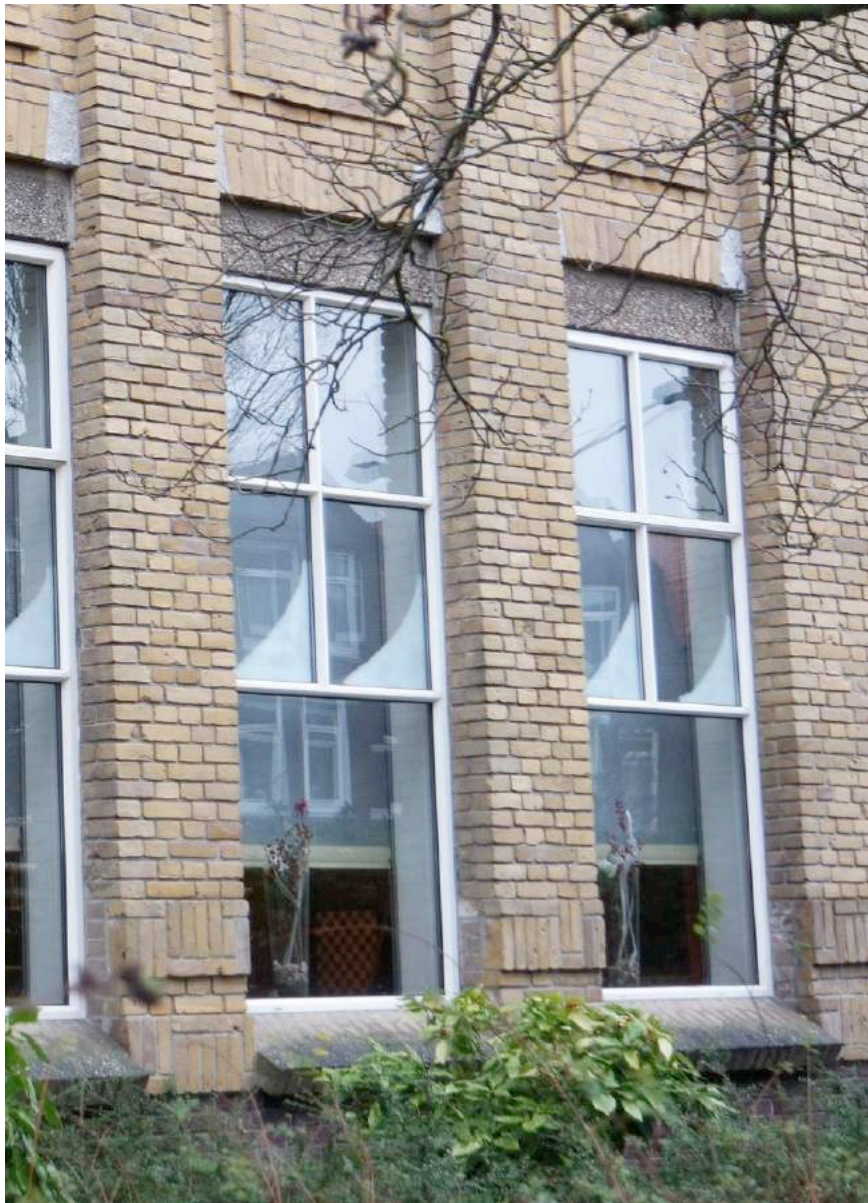
Doorgetrokken vensters rechter zijvleugel, met betonnen balk bovenin de vensters uit 1967 en recente kunststof kozijnen.

de ramen in de gangen en trappenhallen. Hiermee wijzigde het uiterlijk. Ook de draairichting werd aangepast. Om een goede verhouding te krijgen, zijn de vensters ingekort en werd aan de bovenzijde een gewassen betonnen balk aangebracht.<sup>26</sup>
